# Asbestinventarisatetest

Ruisbroek-Dorp 51A, 2870 Puurs-Sint-Amands

Attestnummer : **20250321-000017.000**

Uitgegeven op : **21.03.2025**

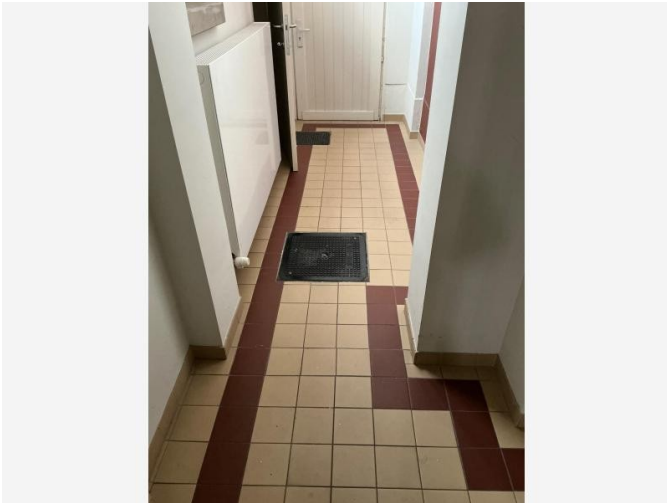
Situeringsfoto

**Reden:** Er is geen volledige risicobeoordeling mogelijk

**Uitleg van de asbestdeskundige:** De putdeksels van de ondergrondse putten, gelegen in de gang zijn te zwaar om veilig te openen voor inspectie / waren niet te openen zonder destructief te werken. Het gewicht van het deksel verhindert de toegang tot de put en maakt een visuele inspectie en het onderzoek op asbestinhoud momenteel niet mogelijk.

- Het wordt aanbevolen om het putdeksel te vervangen door een lichter deksel of te voorzien van een geschikt mechanisme voor veilige opening.
- Indien mogelijk, gebruik gereedschap (zoals een hefmechanisme of hydraulische hulpmiddelen) om de toegang tot de put veilig te stellen voor inspectie.
- Zodra het deksel veilig kan worden geopend, dient een volledige inspectie van de put te worden uitgevoerd om na te gaan of er asbestverdachte materialen aanwezig zijn.

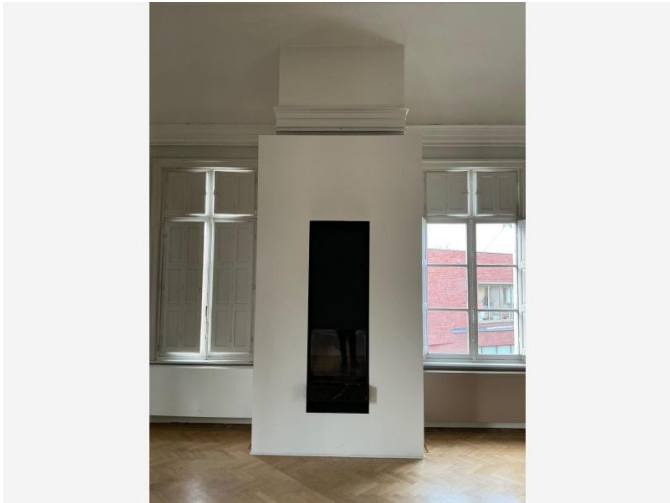
*Situeringsfoto*

**Reden:** Het te onderzoeken materiaal situeert zich hoger dan 3,50 m te rekenen vanaf een veilige ondergrond

**Uitleg van de asbestdeskundige:** Omwille van de hoogte is het inspectiegebied niet toegankelijk behalve met gespecialiseerd materiaal (hoogtewerker). Dit gespecialiseerde materiaal was niet ter plaatse tijdens het inspectiebezoek.

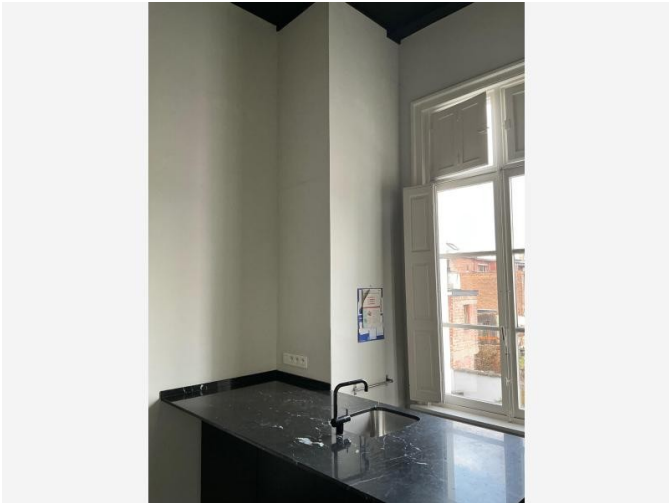
*Situeringsfoto*

**Reden:** Er is geen volledige risicobeoordeling mogelijk

**Uitleg van de asbestdeskundige:** Het vergt een bouwkundige ingreep om de ruimte te bereiken.

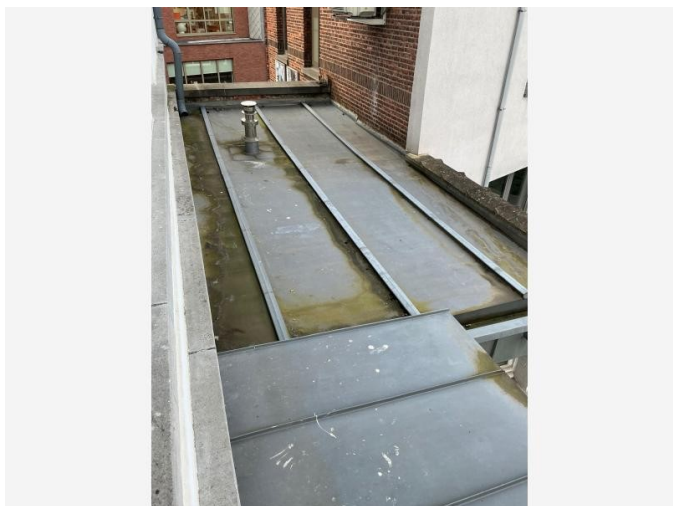
Vrije foto

Er kan geen bewijs worden voorgelegd dat de oude roofinglaag is verwijderd. Mogelijks is deze nog aanwezig als damp scherm.

Bij grondige verbouwingswerken dienen de mogelijks aanwezige lagen nog te worden geïnspecteerd.

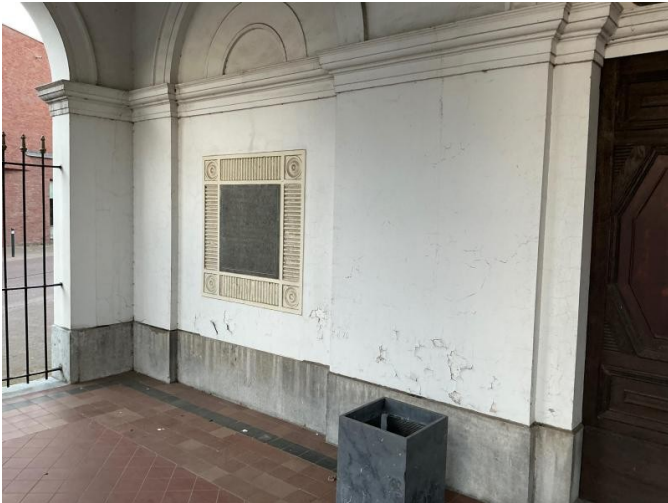
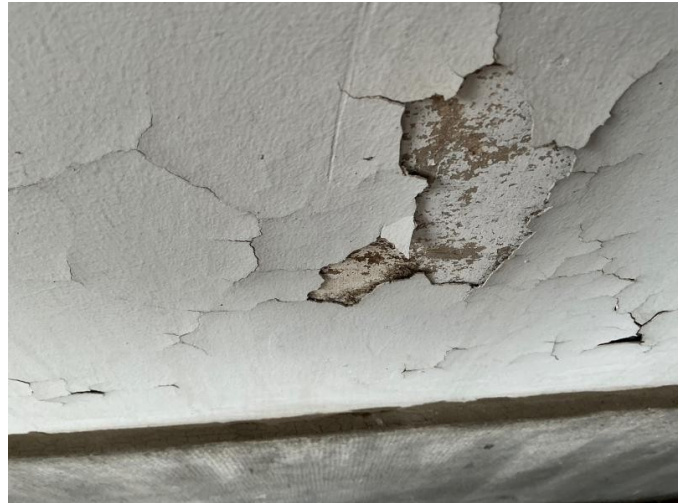
## Fiche 5: Buitengevel - verf

Geen asbest

| # | Type | Referentie | Resultaat |
|---|---|---|---|
| 5.1 | Puntmonster | MM03 | Geen asbest |

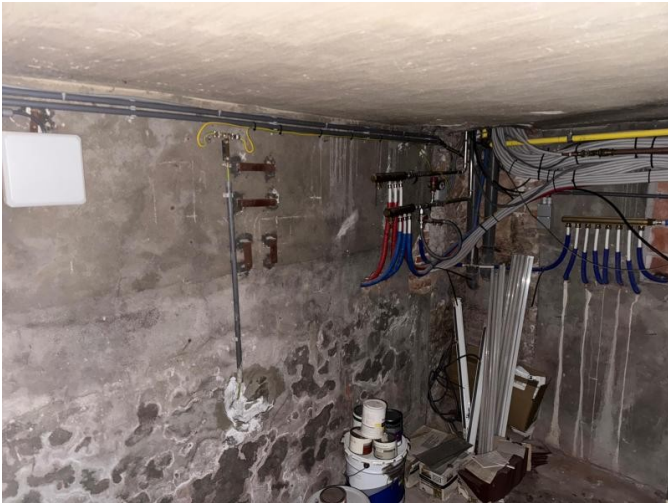
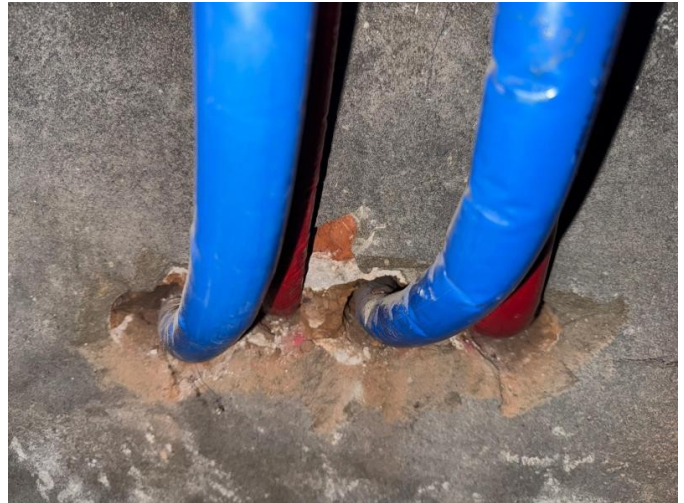
## Fiche 6: Kelder - cementering

Geen asbest

| # | Type | Referentie | Resultaat |
|---|---|---|---|
| 6.1 | Puntmonster | MM02 | Geen asbest |

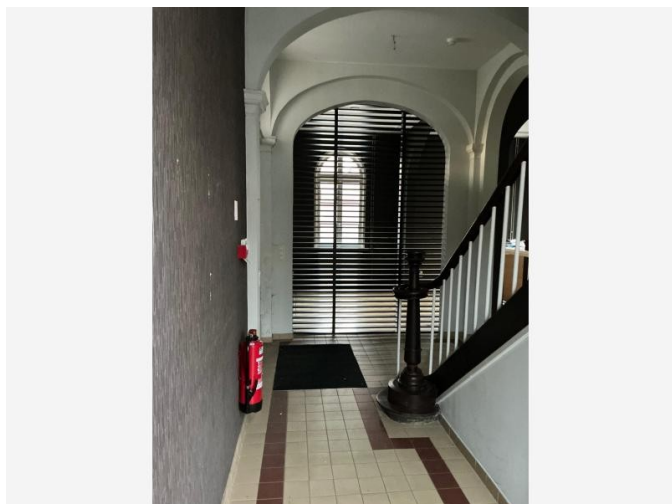
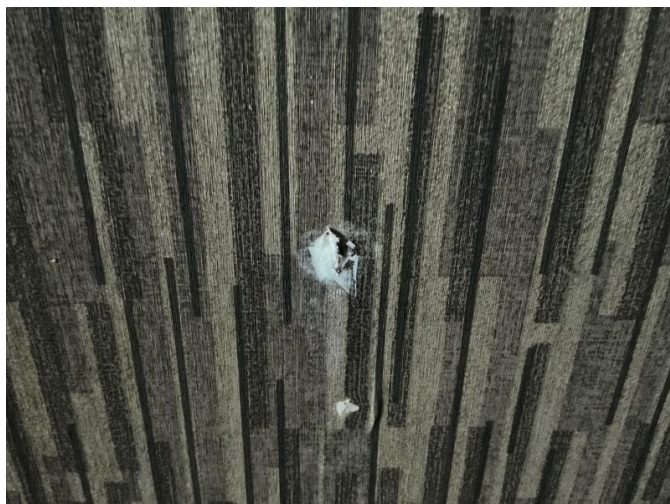
## Fiche 7: Pleisterwerk muren

Geen asbest

| # | Type | Referentie | Resultaat |
|---|---|---|---|
| 7.1 | Mengmonster | MM01 | Geen asbest |
